**Extrait des délibérations  
du Conseil d'Administration de l'Université Grenoble Alpes  
Séance du mardi 17 décembre 2024**

**2.3. Approbation du contenu des dossiers d'expertise pour les projets du CPER XV  
Réhabilitation IUT1 Halle Génie Civil**

Décembre 2024

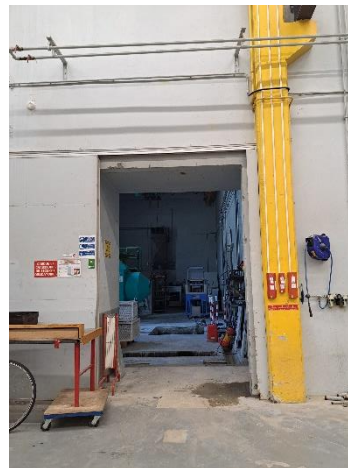
**Murs extérieurs**

- Murs béton préfabriqués, brut
- Pas d'isolation thermique

- Châssis vitré fixes, verre armé (forte probabilité de présence d'amiante dans les joints)
- Quelques éléments remplacé par du double vitrage (angle sud est)
- Quelques éléments remplacés avec des châssis ouvrants en hauteur (désenfumage)
- Traces d'usure (fissures, bris de vitre...)
- Portes livraison coulissantes (ouverture automatique), certaines ne sont plus utilisées (TP construction...), non étanches (jour important) mais en état de fonctionnement
- Pas de protections solaires

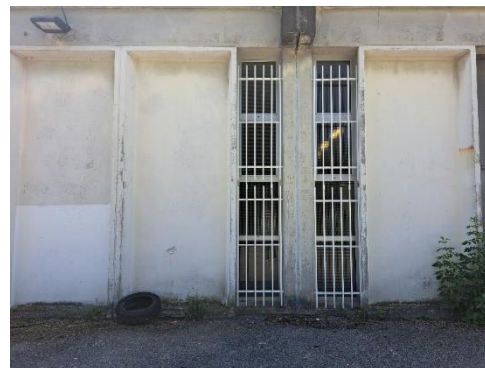
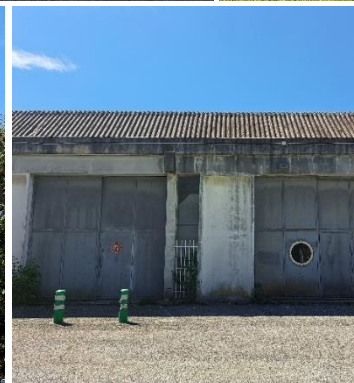
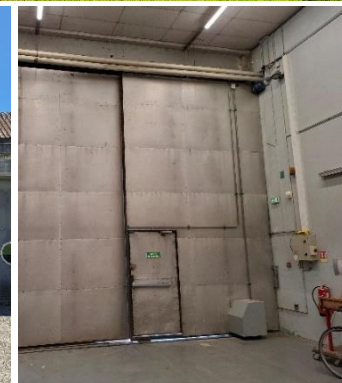
# Enveloppe : toiture

Vitrages non performants, contenant probablement de l'amiante (joints)

- **Couverture sheds** : Panneaux ondulés fibrociment d'origine / Panneaux ondulés polycarbonate transparents
- **Étanchéité** : Fuites d'eau généralisées (jointures, toiture poreuse...)
- **Isolation thermique** : Laine de verre 12 cm environ ajoutée au-dessus d'un faux plafond, répartie de manière irrégulière et discontinue. Pas d'isolation directe de la toiture
- **Protection périmétrique** – pas de protection spécifique
- **Évacuation des eaux pluviales** – Descentes d'eau pluviales à l'intérieur du bâtiment. Système de cheneau de toiture béton. Fuites nombreuses sur les descentes EP intérieures.

Mauvais état, éléments d'origine vétustes, nombreuses fuites recensées, déperditions thermique fortes. Toiture amiantée

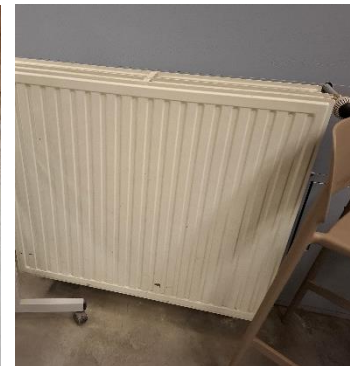
**Chauffage**

- Production de chaleur : Sous-station gaz
- Distribution : Réseau mixte (aérothermes et radiateurs fonte)
- Calorifugeage vétuste sur certains réseaux
- Régulation : Pas de régulation possible, 3 sondes dans le bâtiment, 1 thermostat pour les 2 étages
- Émission : Aérothermes à eau chaude (air recyclé uniquement), différents modèles : marque CIAT (origine, remplacé à moitié), marque Therm xp (90w – 2022) / Réseau de radiateurs à ailettes d'origine, non utilisé / Salle de cours : radiateurs en fonte avec tête thermostatique manuelle

Etat  
■  
Criticité  
**F**
