Extrait des délibérations  
du Conseil d'Administration de l'Université Grenoble Alpes  
Séance du mardi 17 décembre 2024

**2.3. Approbation du contenu des dossiers d'expertise pour les projets du CPER XV  
Réhabilitation Stendhal – Phase 2**

**Rapport V2**

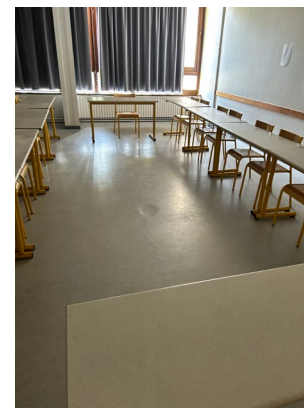
- la fissure avec un léger affaissement au niveau 3 dans la circulation, vers la porte de recouplement
- L'affaissement de sol dans une salle de classe

*Affaissement sol*

- Prévoir la pose de témoins sur les fissures pour surveiller leur évolution dans le temps.
- Faire pratiquer un diagnostic technique structure par une société spécialisée

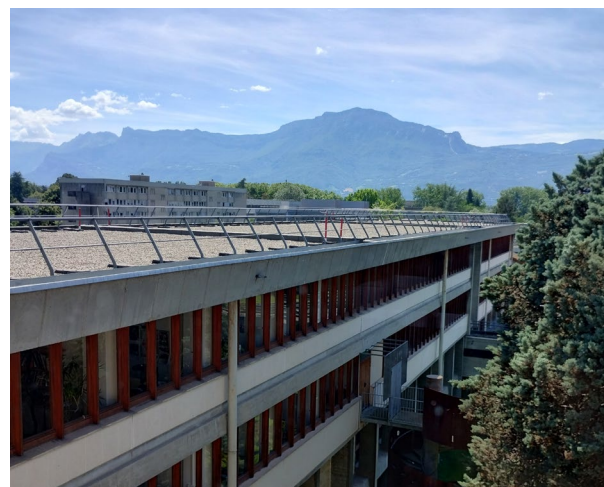
Absence de désordres constatés.

Toiture terrasse

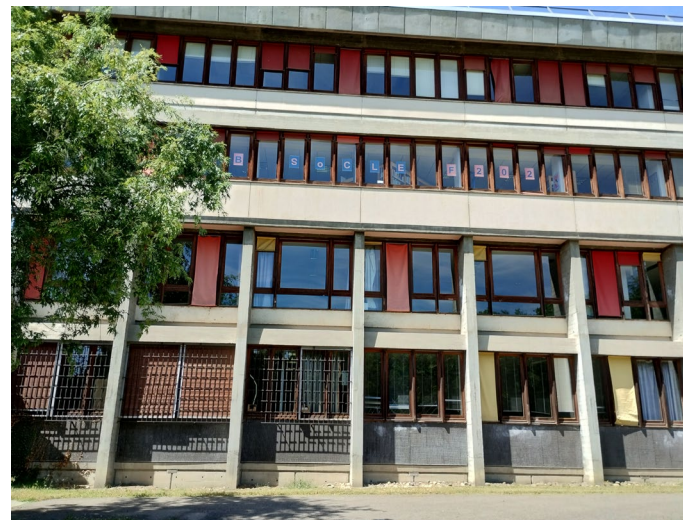
Façade Sud

**V P Menuiseries extérieures :** Les menuiseries sont vétustes et les joints de menuiserie fortement dégradés.  
Les protections solaires extérieures sont fortement dégradées

- La façade ne présente pas de désordre significatif mais les performances thermiques ne permettent pas de répondre aux enjeux énergétiques de l'UGA. Nous préconisons une isolation des façades.
- Les menuiseries et protections solaires sont en état vétuste. Les performances thermiques ne permettent pas de répondre aux enjeux énergétiques de l'UGA. Nous préconisons un remplacement des menuiseries et protections solaires.

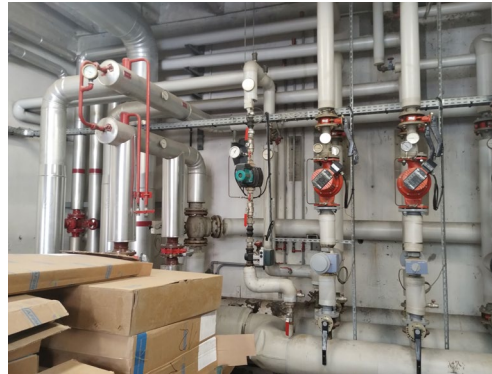
**V P Régulation** : régulation fonctionnelle, en état d'usage

Panoplie de distribution

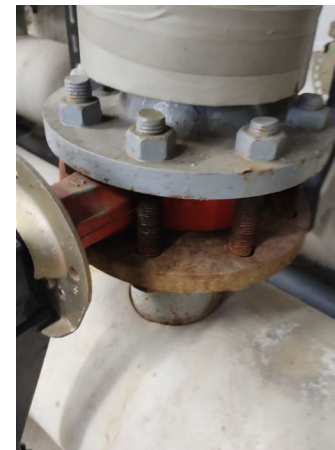
Présence de corrosion sur les brides des vannes d'isolement

Présence de corrosion

- Production : sans objet
- Distribution : remplacement des organes de distribution à moyen terme (3-5 ans) compte tenu de la durée de vie conventionnelle des installations
- Distribution : remplacement des éléments corrodés
- Distribution : mise en place de filtration à barreau magnétique et analyse d'eau
- Régulation : sans objet

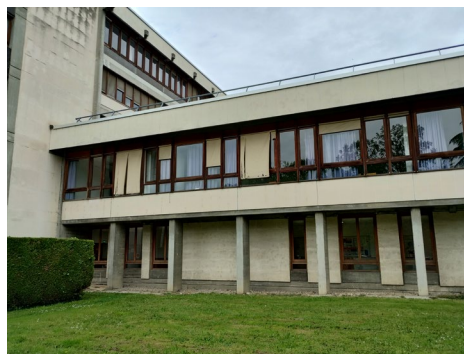
Façade Sud

**V P Menuiseries extérieures :** Les menuiseries d'origine sont vétustes et les joints de menuiserie fortement dégradés. Les protections solaires extérieures sont fortement dégradées.

- La façade ne présente pas de désordre significatif mais les performances thermiques ne permettent pas de répondre aux enjeux énergétiques de l'UGA. Nous préconisons une isolation des façades.
- Les menuiseries et protections solaires sont en état vétuste. Les performances thermiques ne permettent pas de répondre aux enjeux énergétiques de l'UGA. Nous préconisons un remplacement des menuiseries et protections solaires.

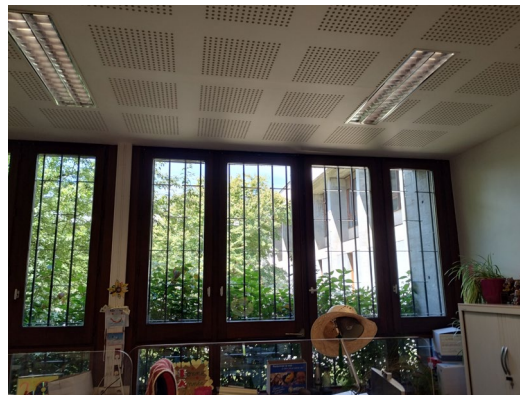
- V** **P** D'une manière générale les installations électriques sont en état d'usage et sont peu à peu remplacées par des équipements plus performants

Eclairage type T5

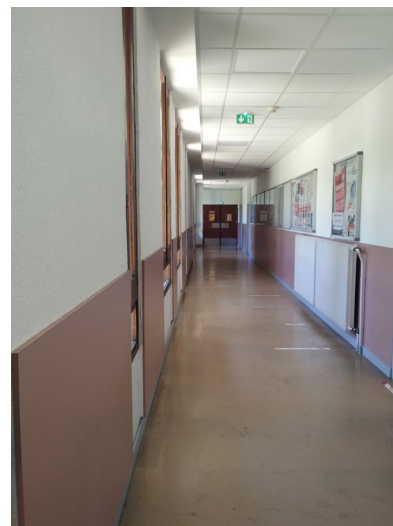
Eclairage LED + Eclairage Sécurité

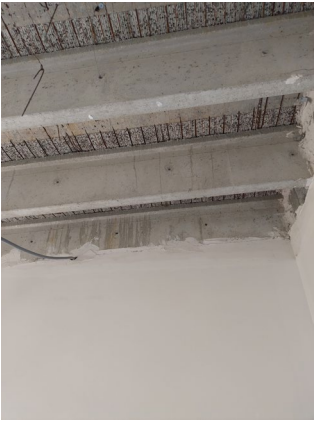
- V** **P** Quelques fissures constatées. Aucune information disponible sur leur apparition ou évolution. A surveiller puis reprendre si pas d'évolutions.

*Poutres longitudinales*

- Prévoir la pose de témoins sur les fissures pour surveiller leur évolution dans le temps.

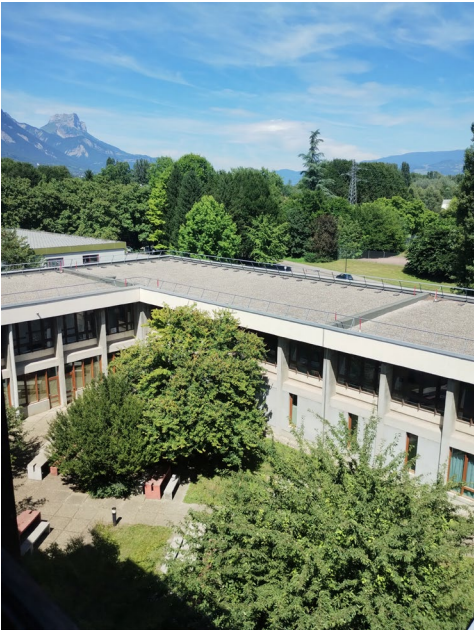
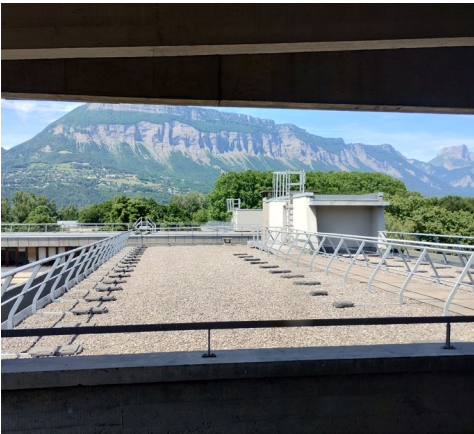
- V P Couverture** : Complexe d'étanchéité en très bon état compte tenu de la récente rénovation.
- Absence de désordres constatés.

Toitures terrasses G

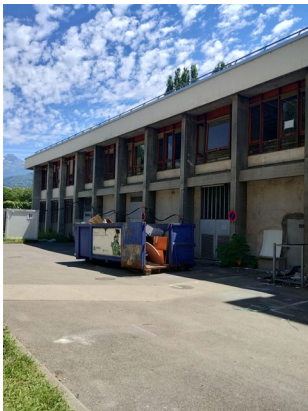
Bâtiment J

- V P Façade :** Les façades sont en état d'usage, non isolées.
- V P Menuiseries extérieures :** Les menuiseries d'origine sont vétustes et les joints de menuiserie fortement dégradés.  
Les protections solaires extérieures sont fortement dégradées.

- La façade ne présente pas de désordre significatif mais les performances thermiques ne permettent pas de répondre aux enjeux énergétiques de l'UGA. Nous préconisons une isolation des façades.
- Les menuiseries et protections solaires sont en état vétuste. Les performances thermiques ne permettent pas de répondre aux enjeux énergétiques de l'UGA. Nous préconisons un remplacement des menuiseries et protections solaires.
